مشروع هيئة الآثار المصرية لترميم وتطوير قلعة صلاح الدين الأيوبى

SINAI MONUMENTS

ISLAND OF PHARAOUN

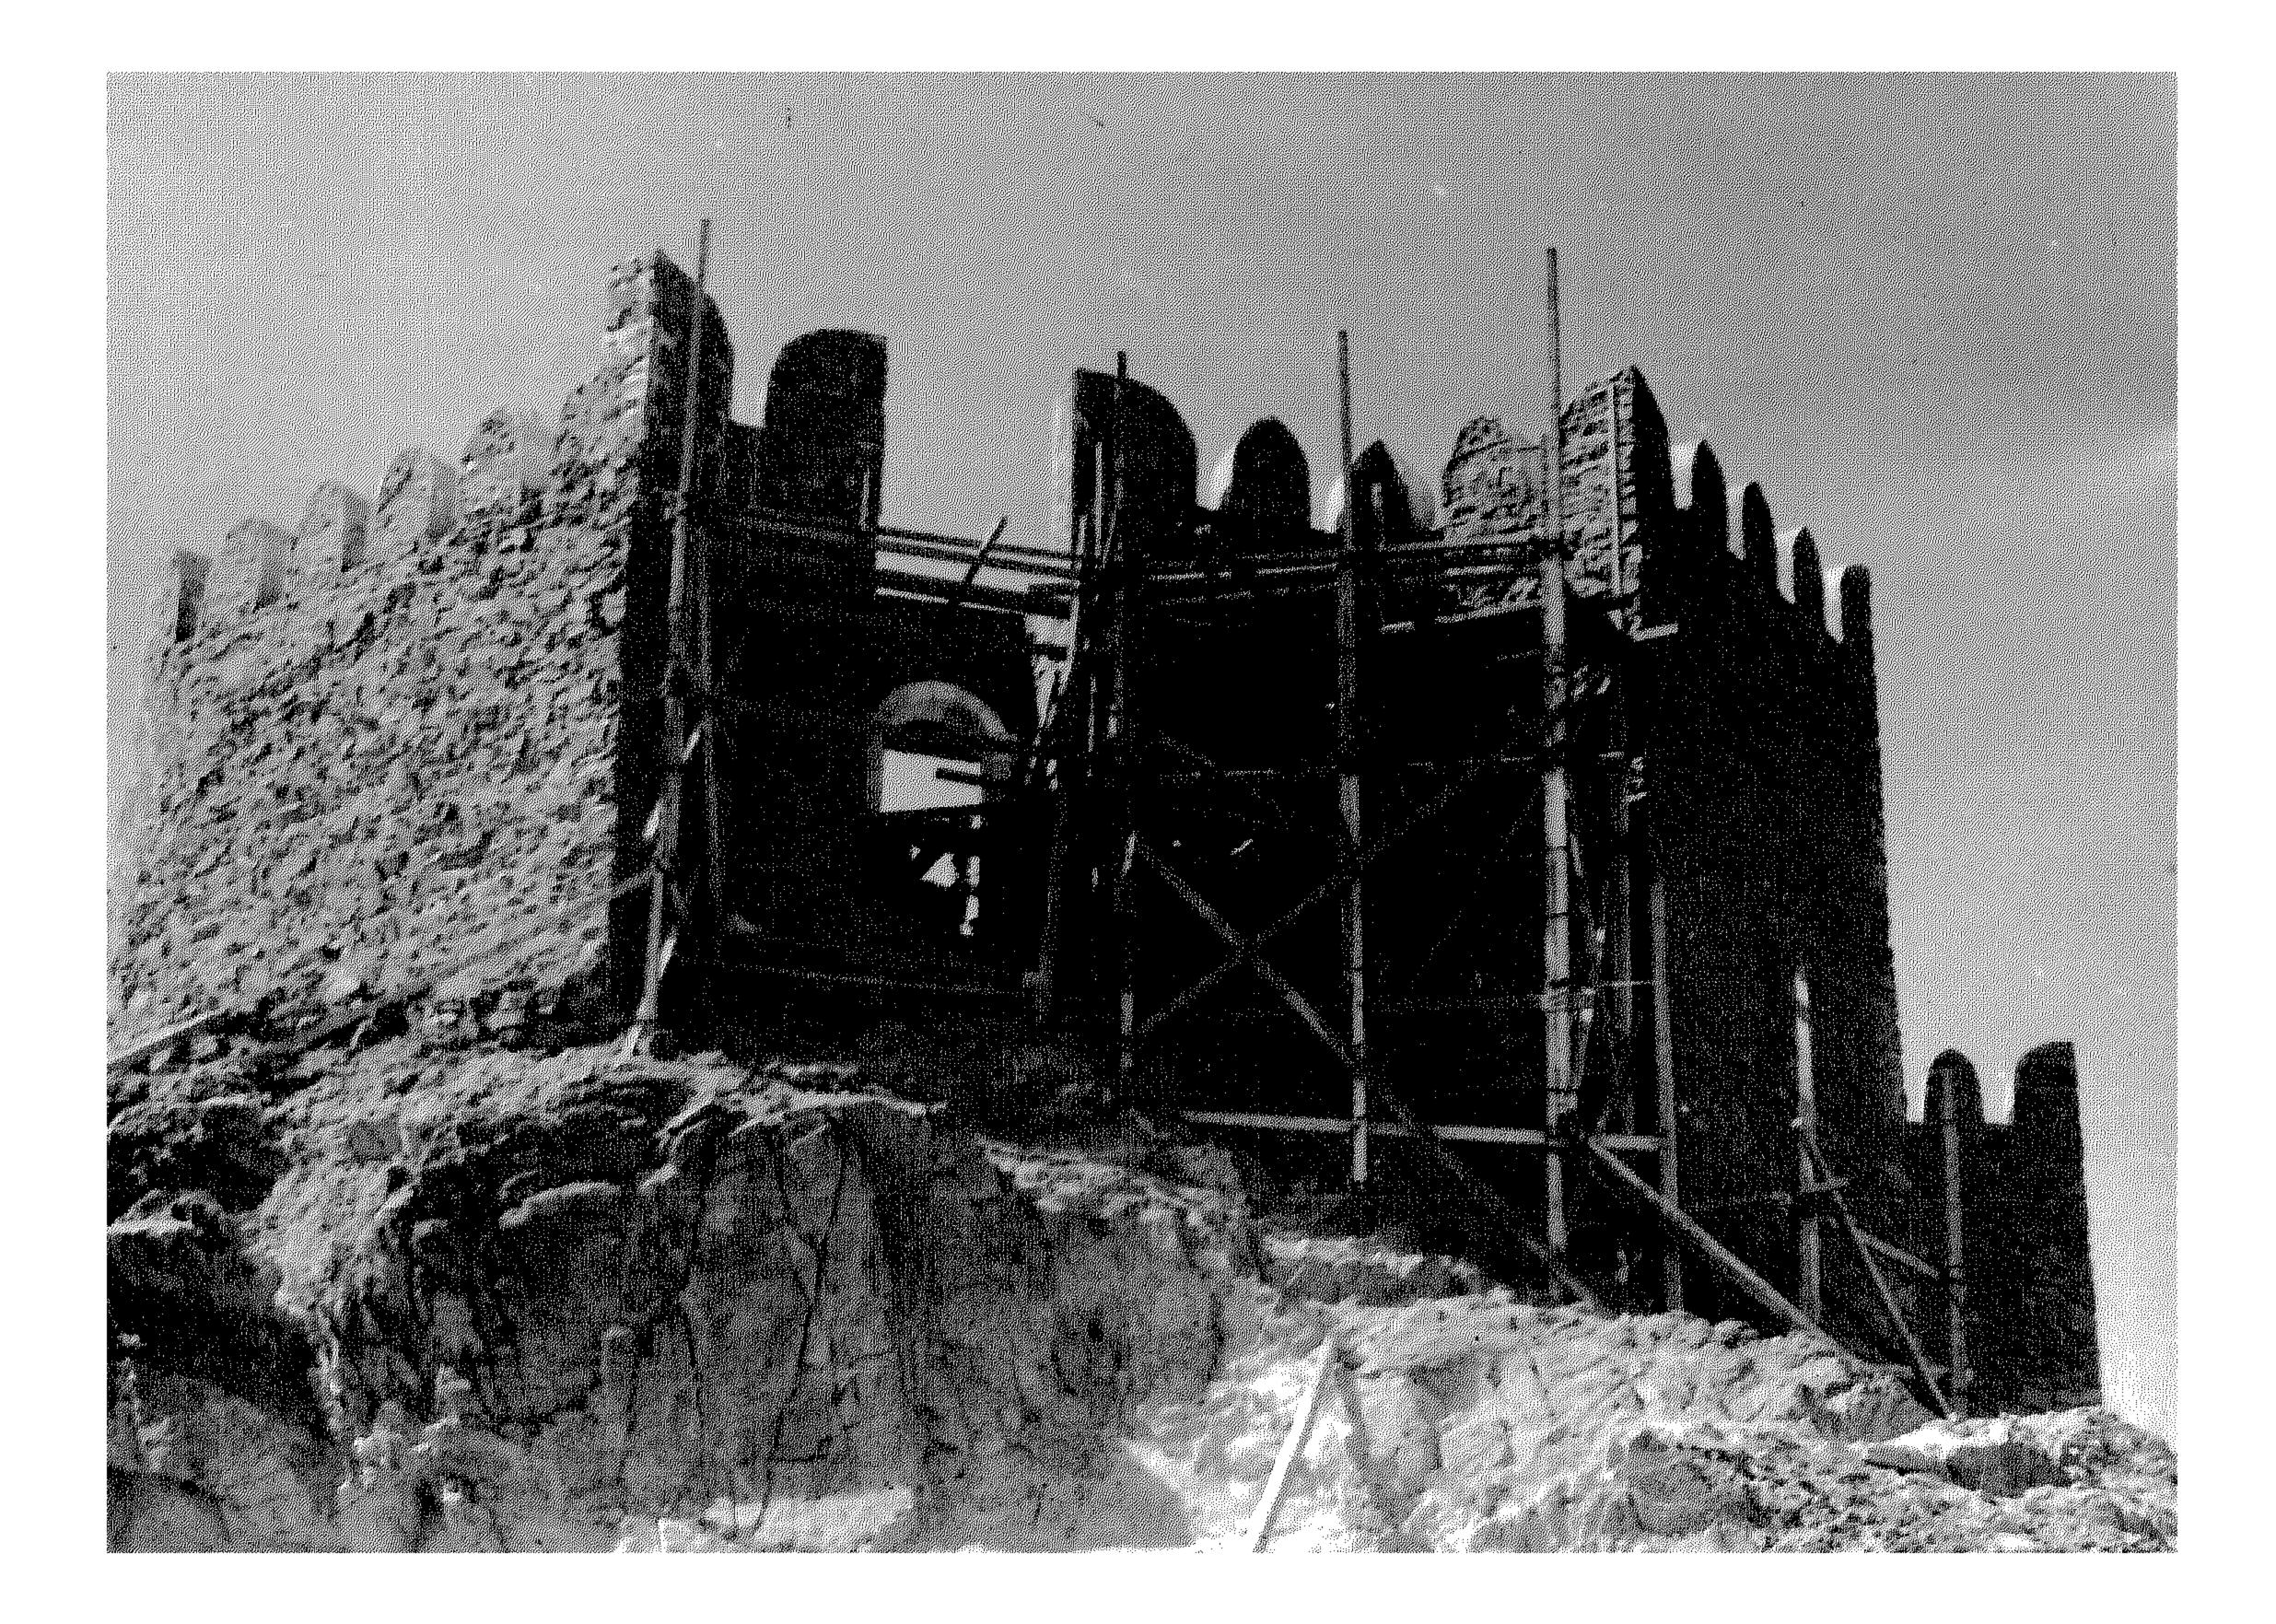
المدخل الشمالي من الداخل وأحد أبواب الأبراج أثناء الترميم .

The northern entrance from the interior and a door of a tower during the restoration.

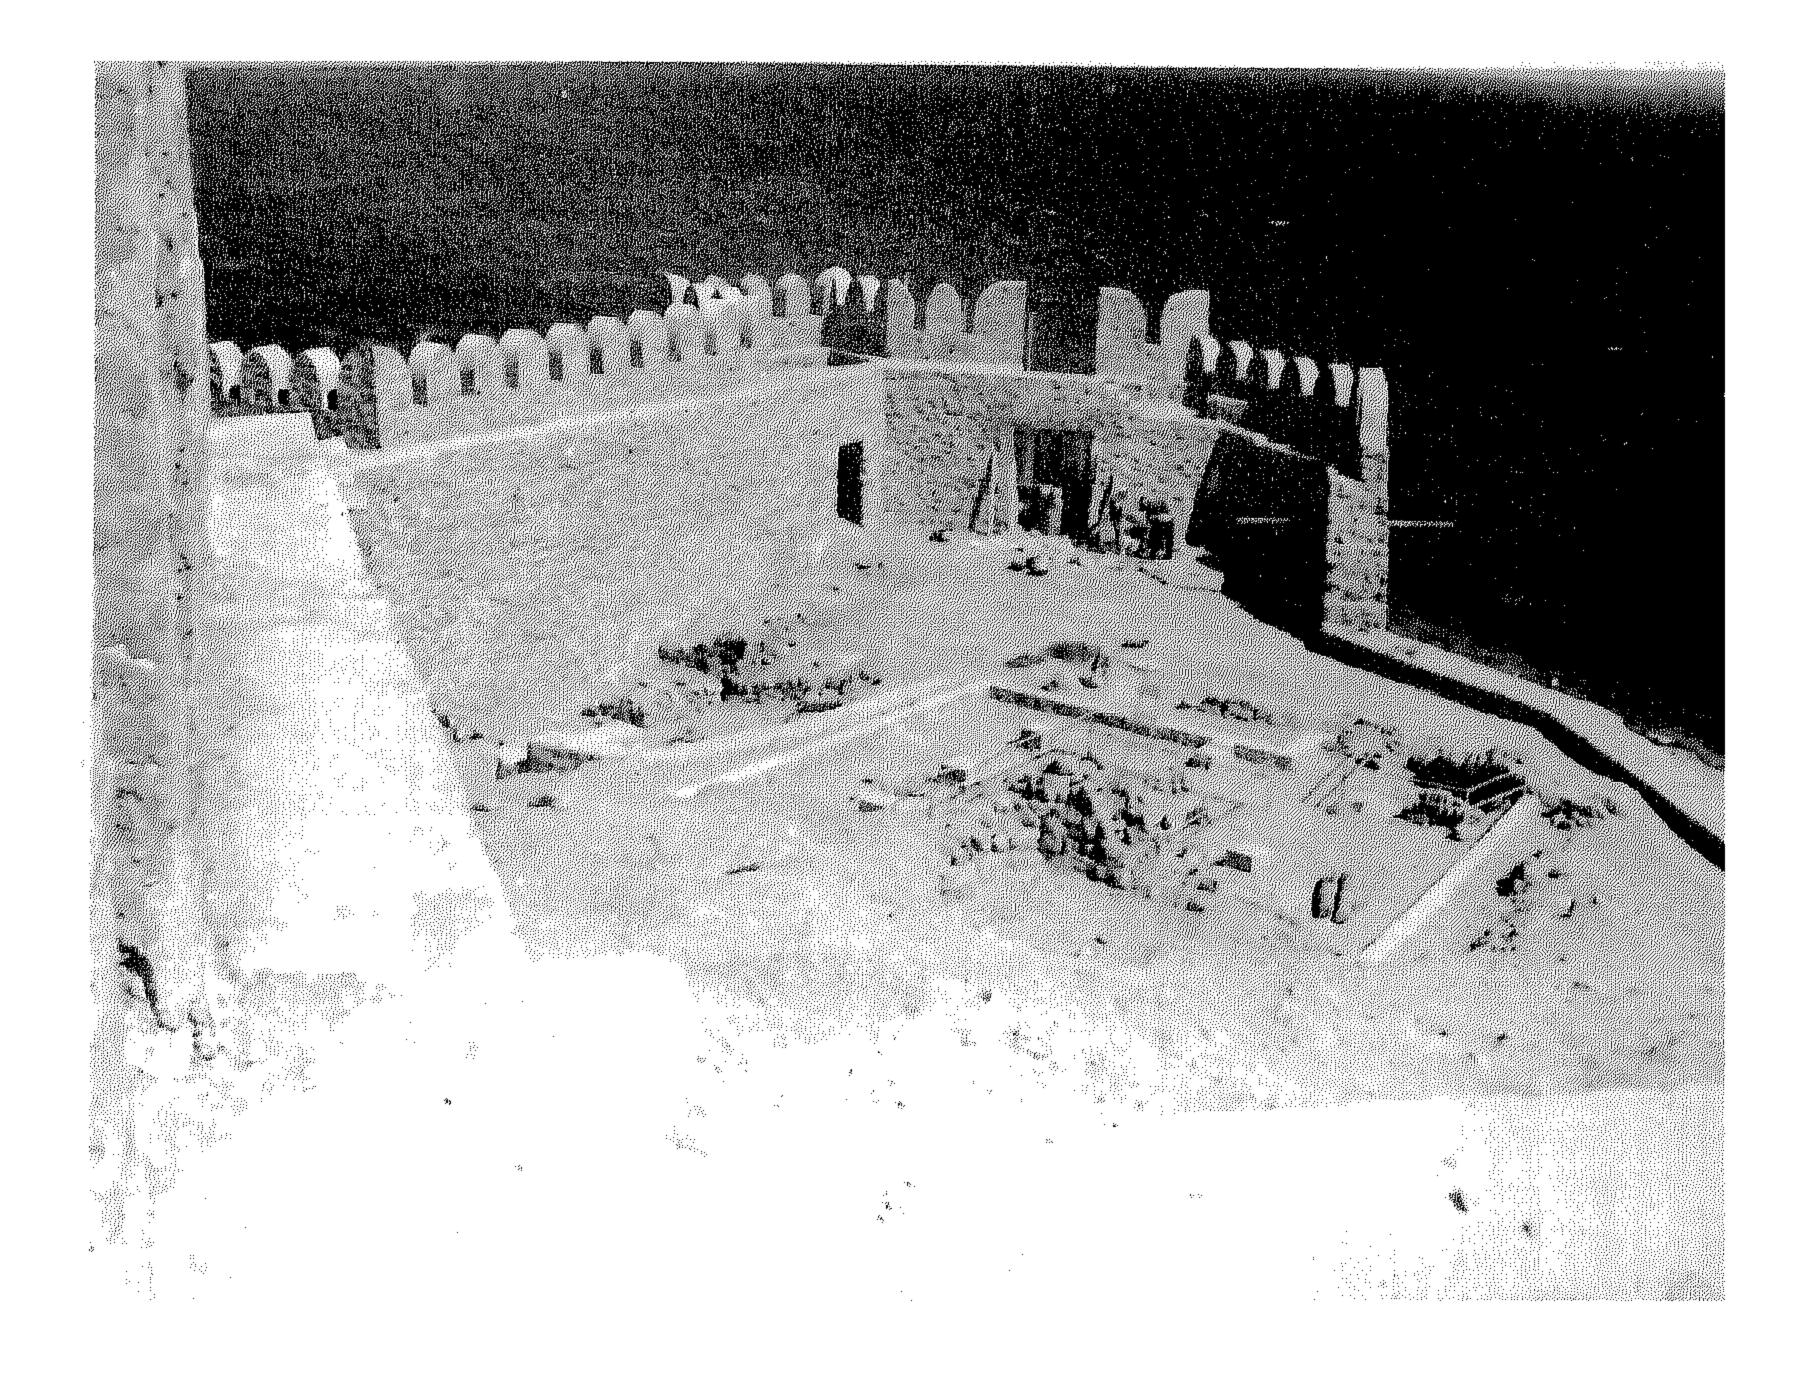
حزان المياه من الخارج أثناء الترميم .

The water tank from the exterior during the restoration.

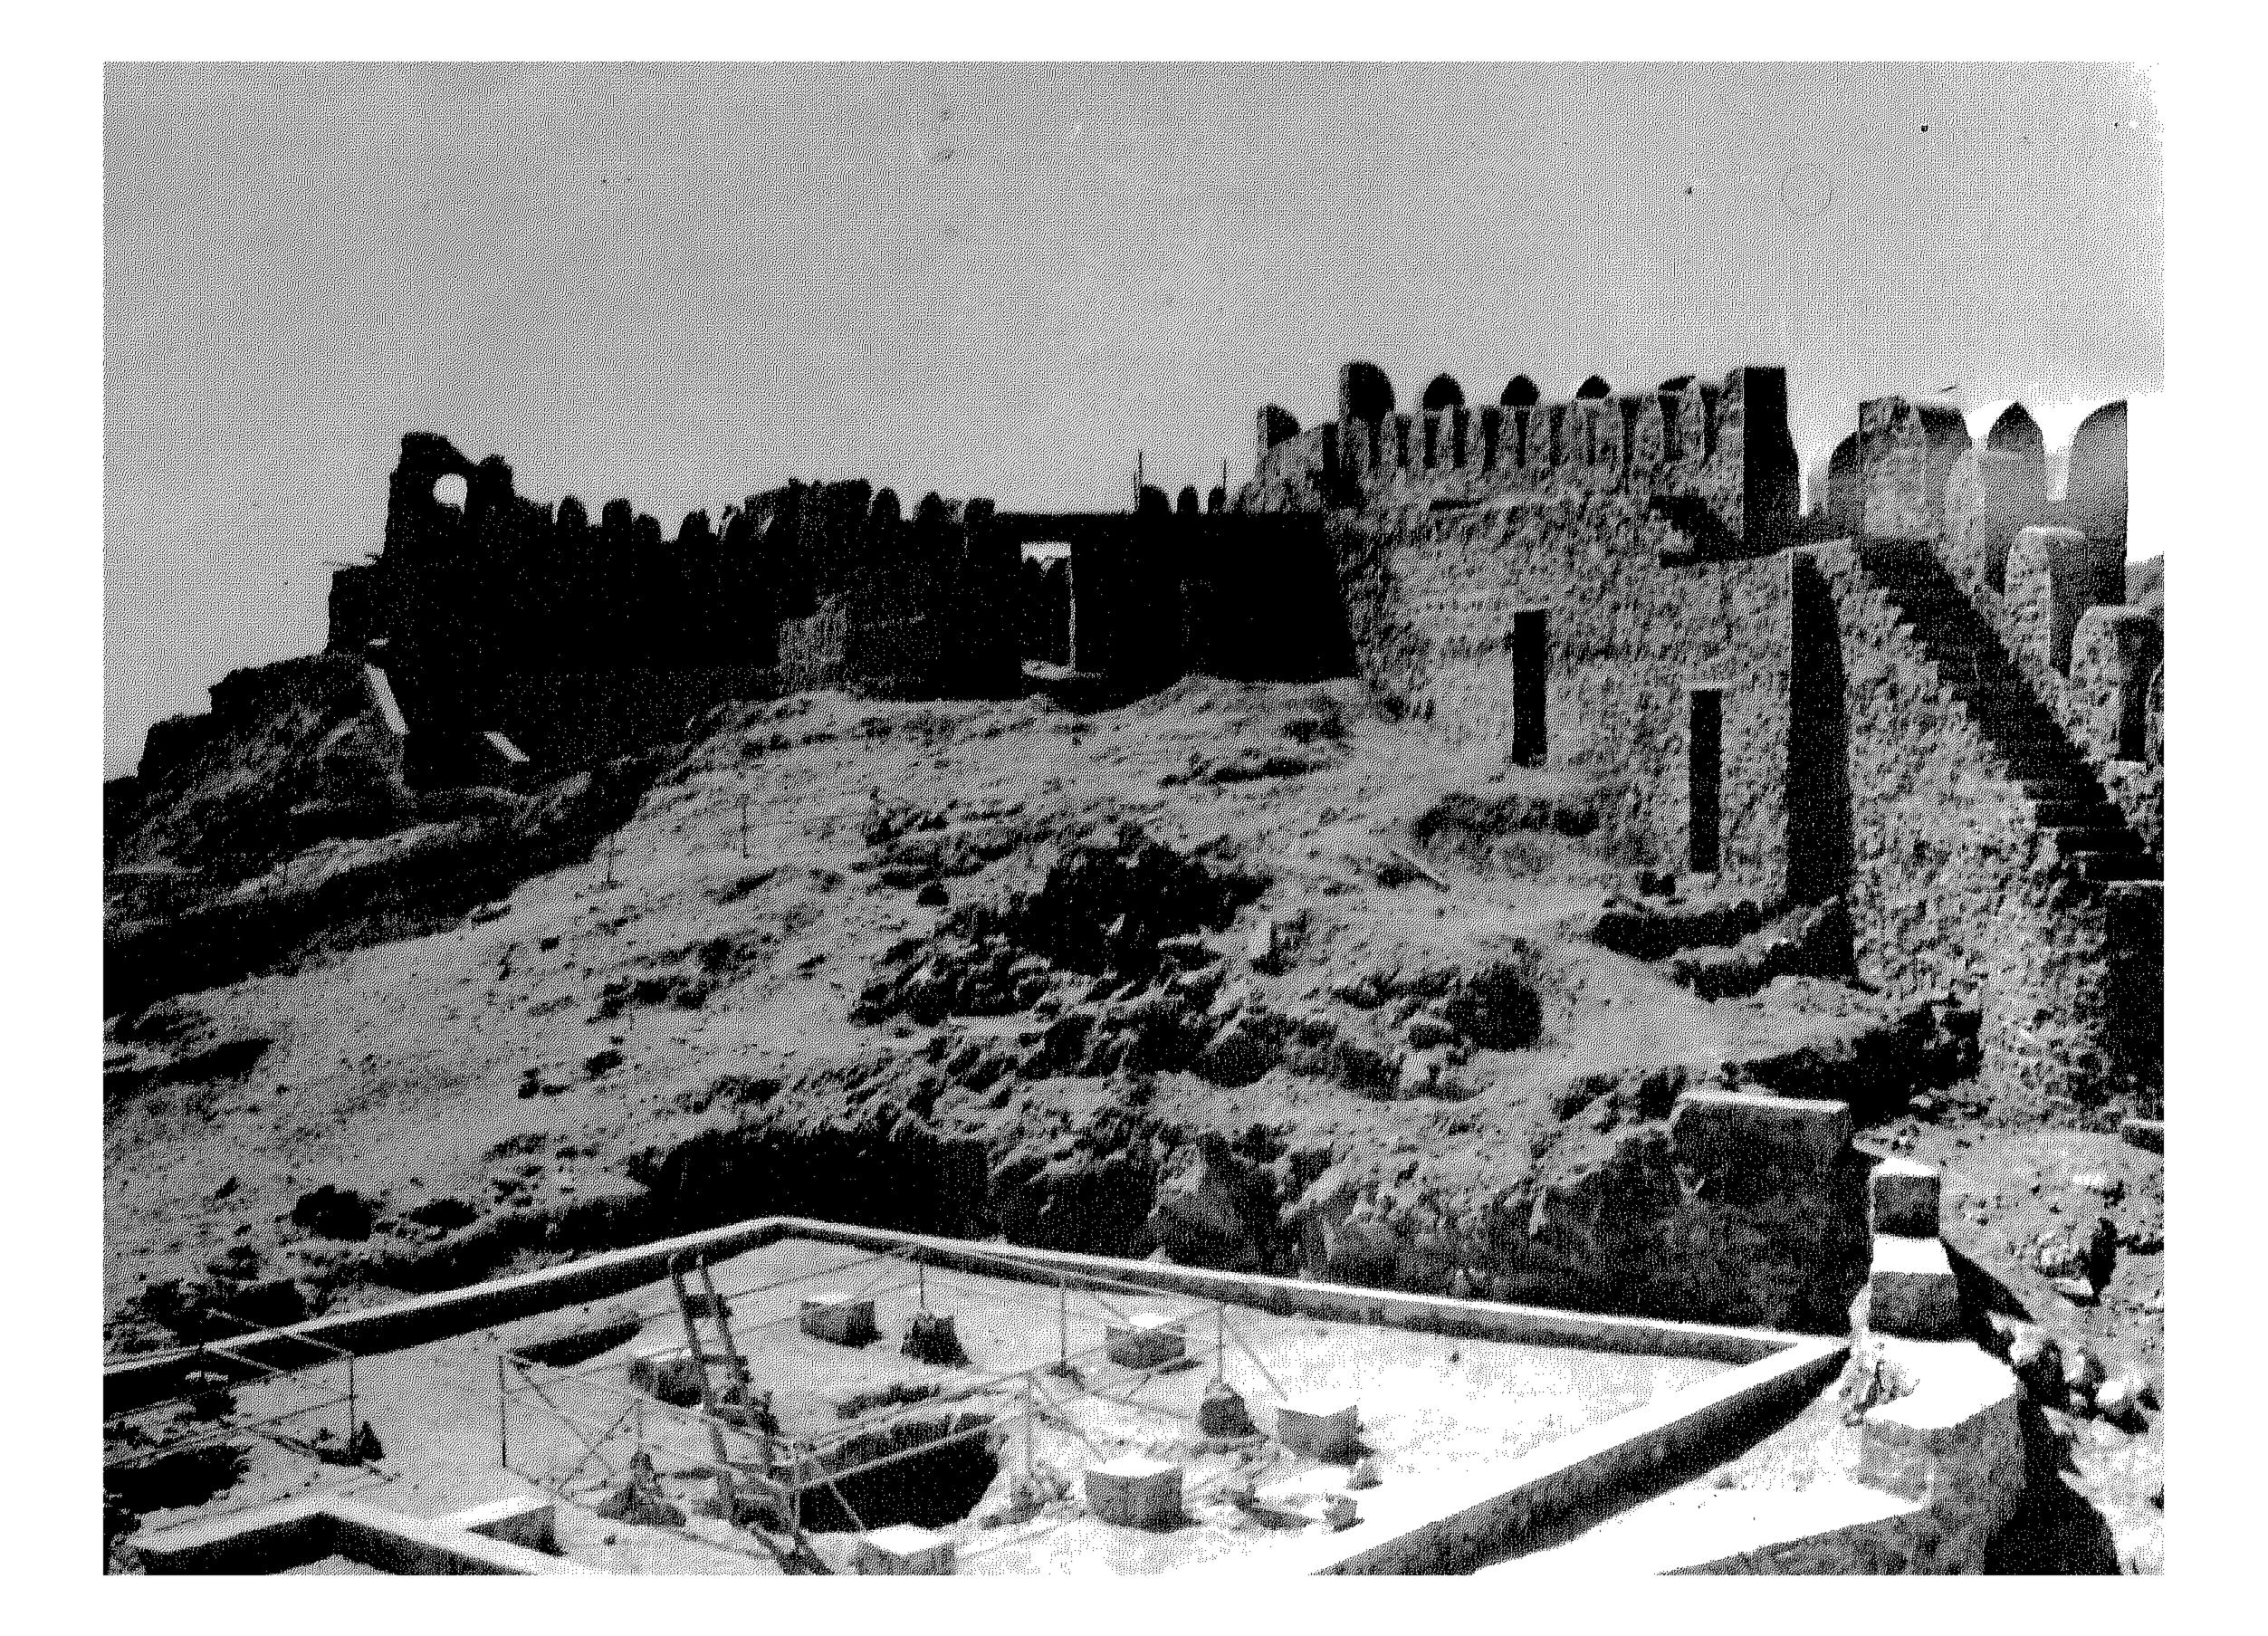
منظر من الناحية الشرقية أثناء الترميم .

Complete view from the eastern side during the restoration.

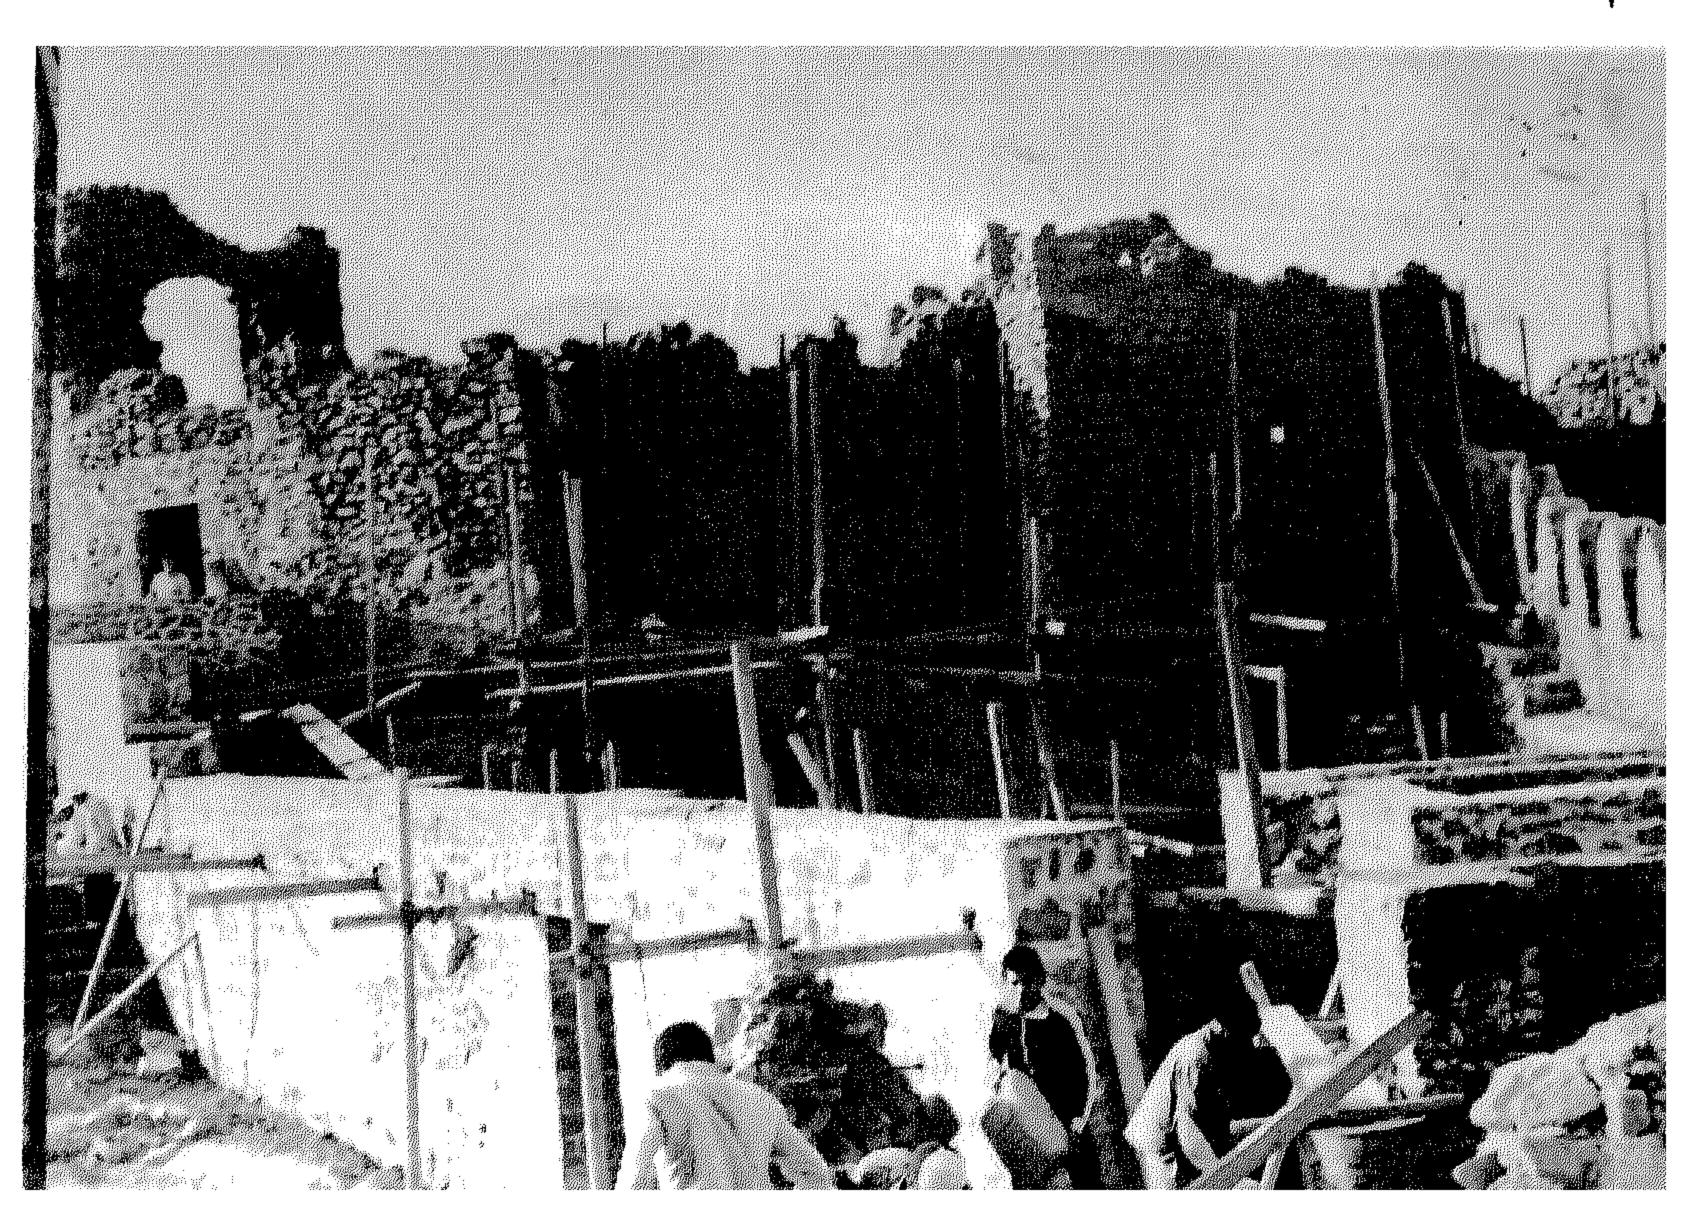
جانب من السور الغربي للتحصينات الشمالية أثناء الترميم .

Part of the western wall of the northern fortifications during the restoration.

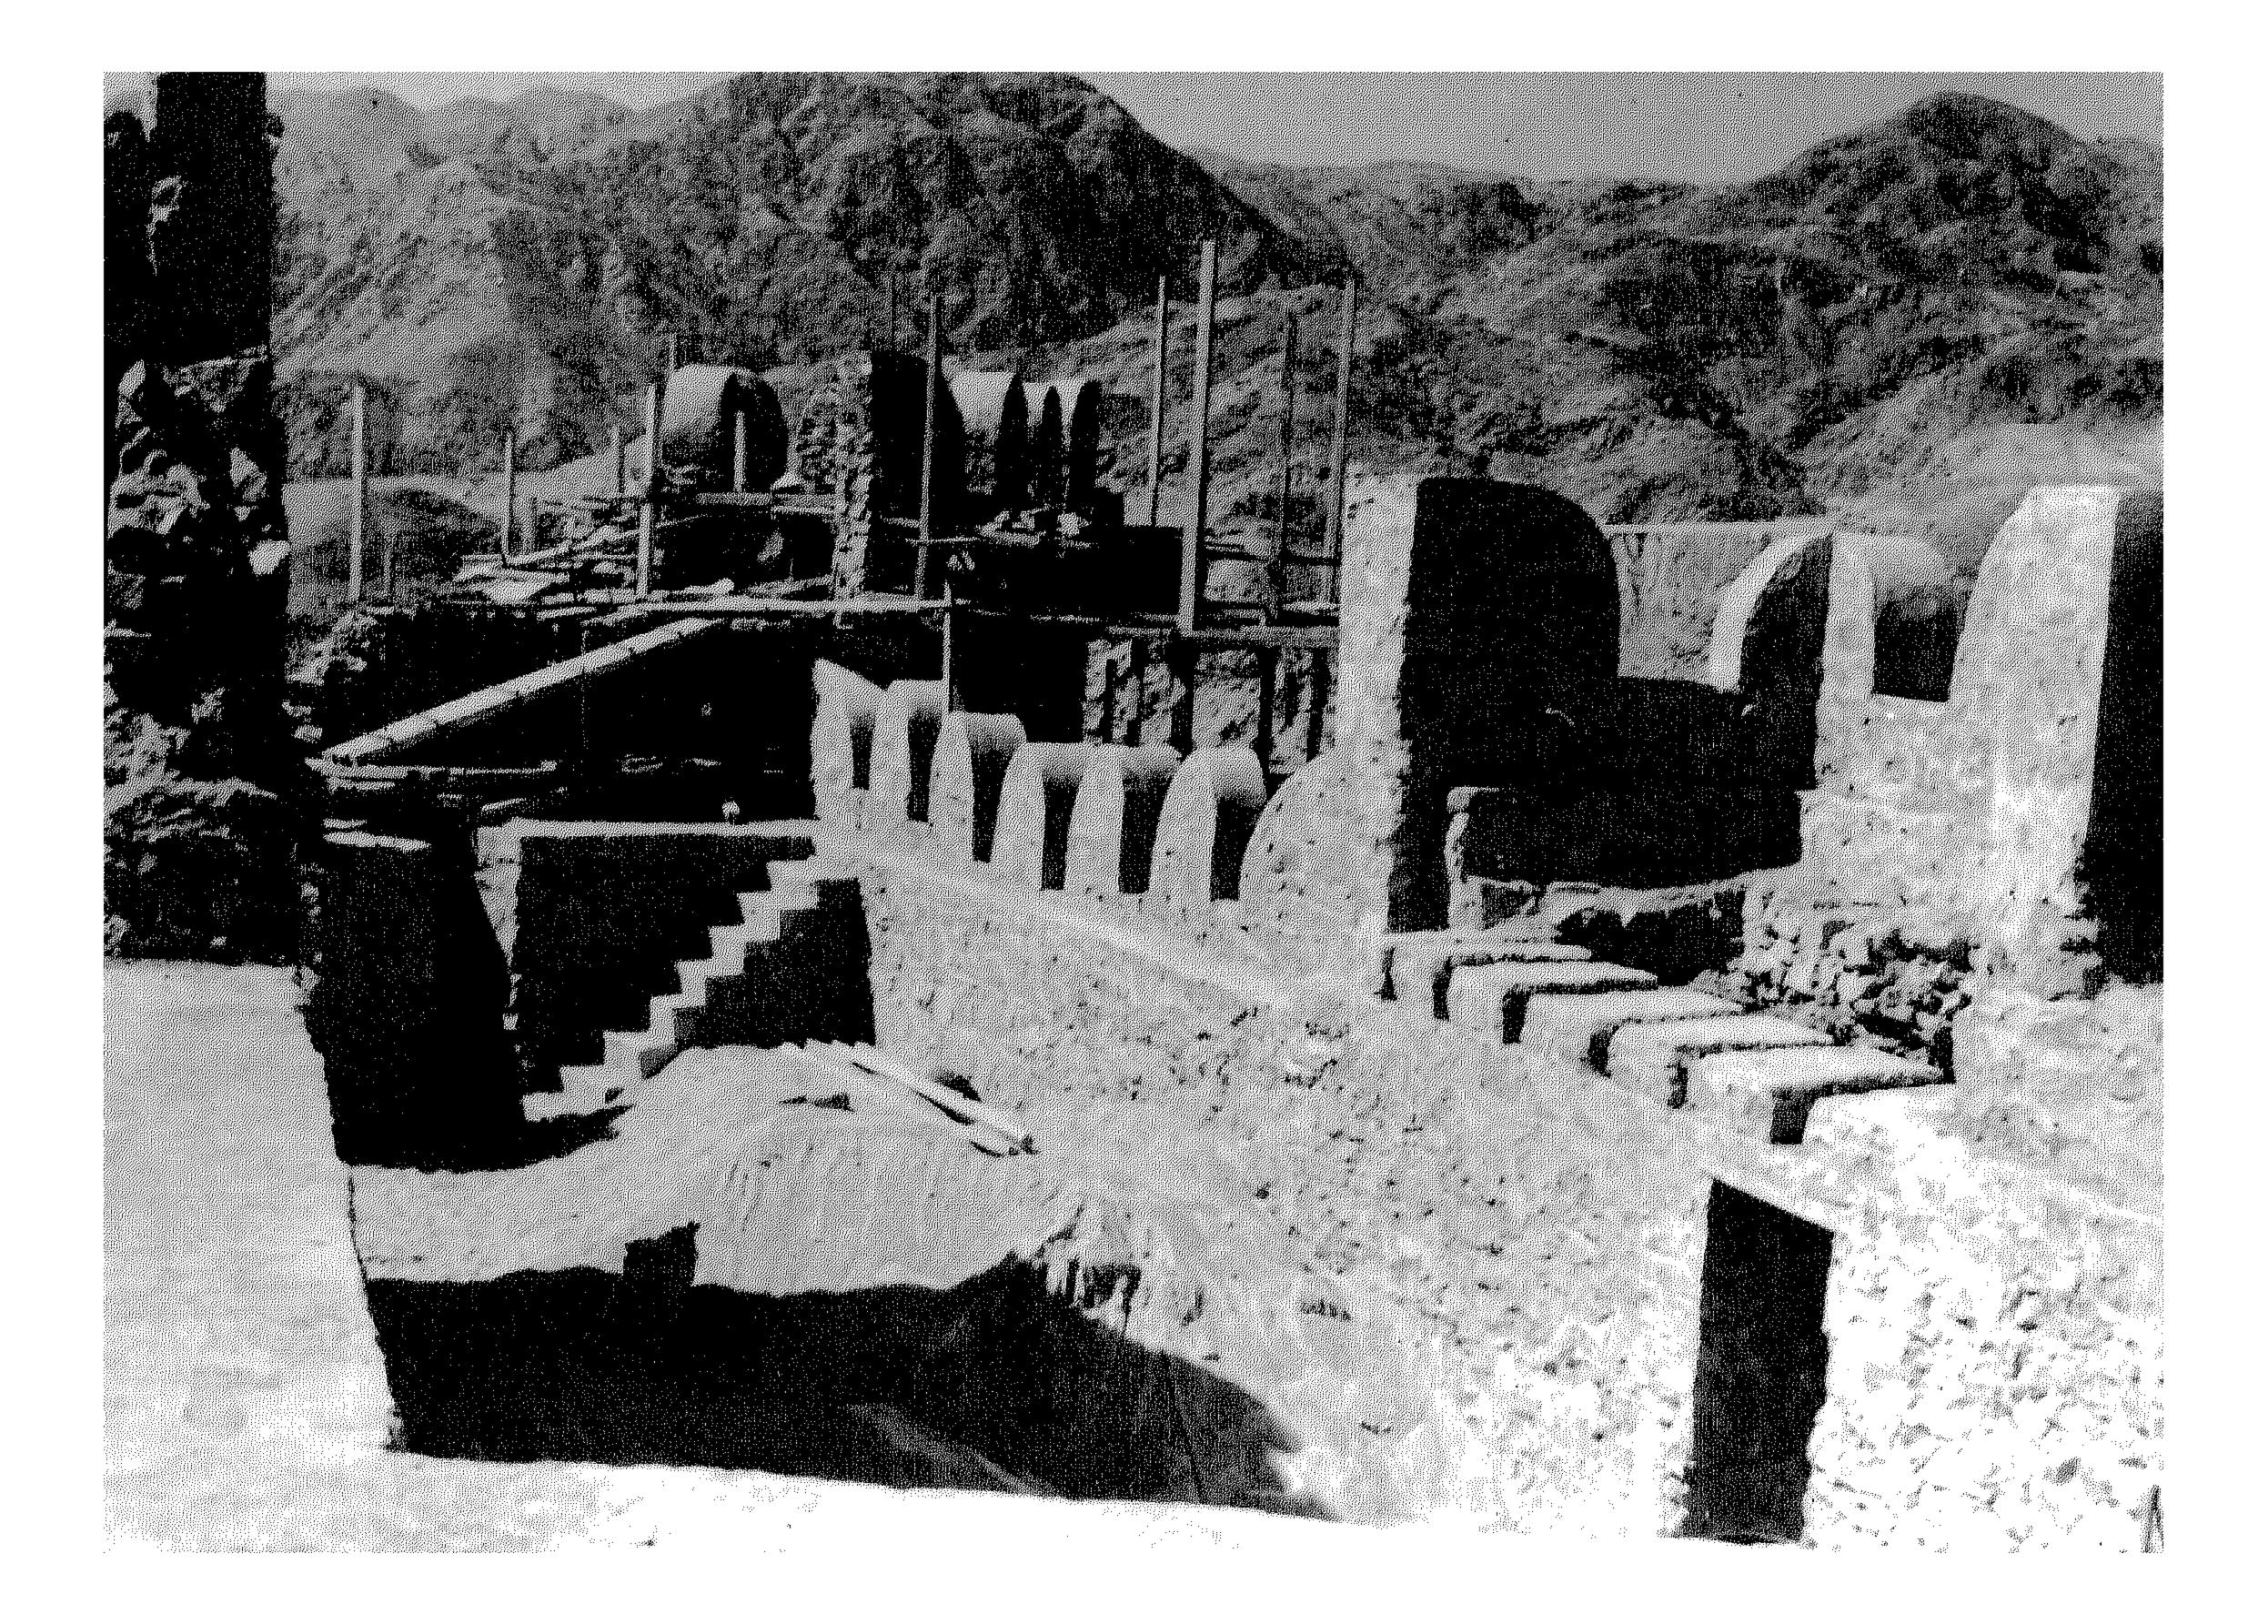
السور الغربي من الداخل وبعض المباني الداخلية للتحصينات الشمالية أثناء الترميم .

The western wall from the interior and some inner buildings of the northern fortifications during the restoration.

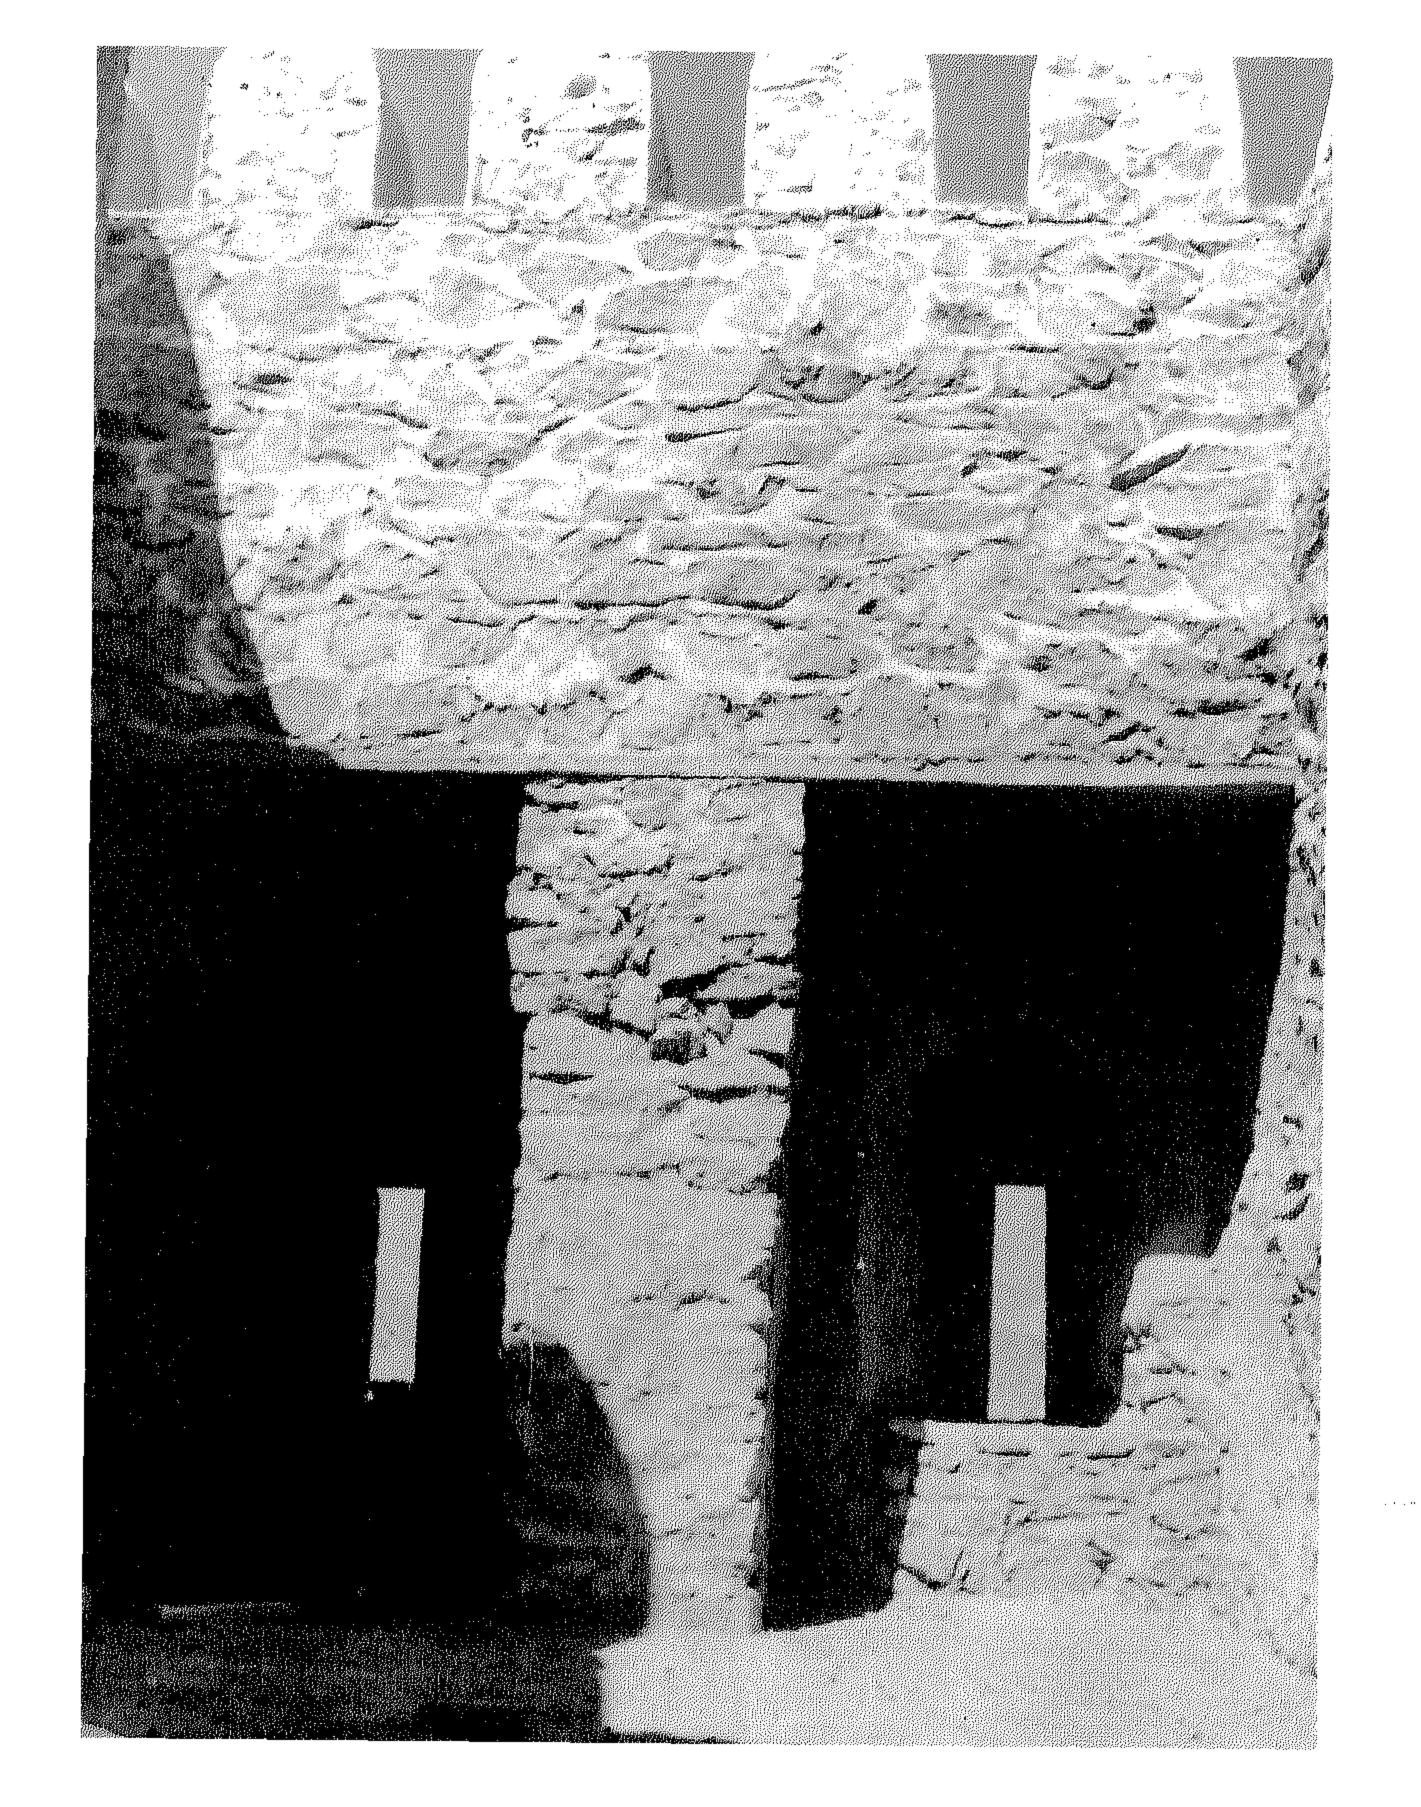
أحد أبراج التحصينات الشمالية من الداخل أثناء الترميم .

One of the northern fortifications towers from the interior during the restoration.

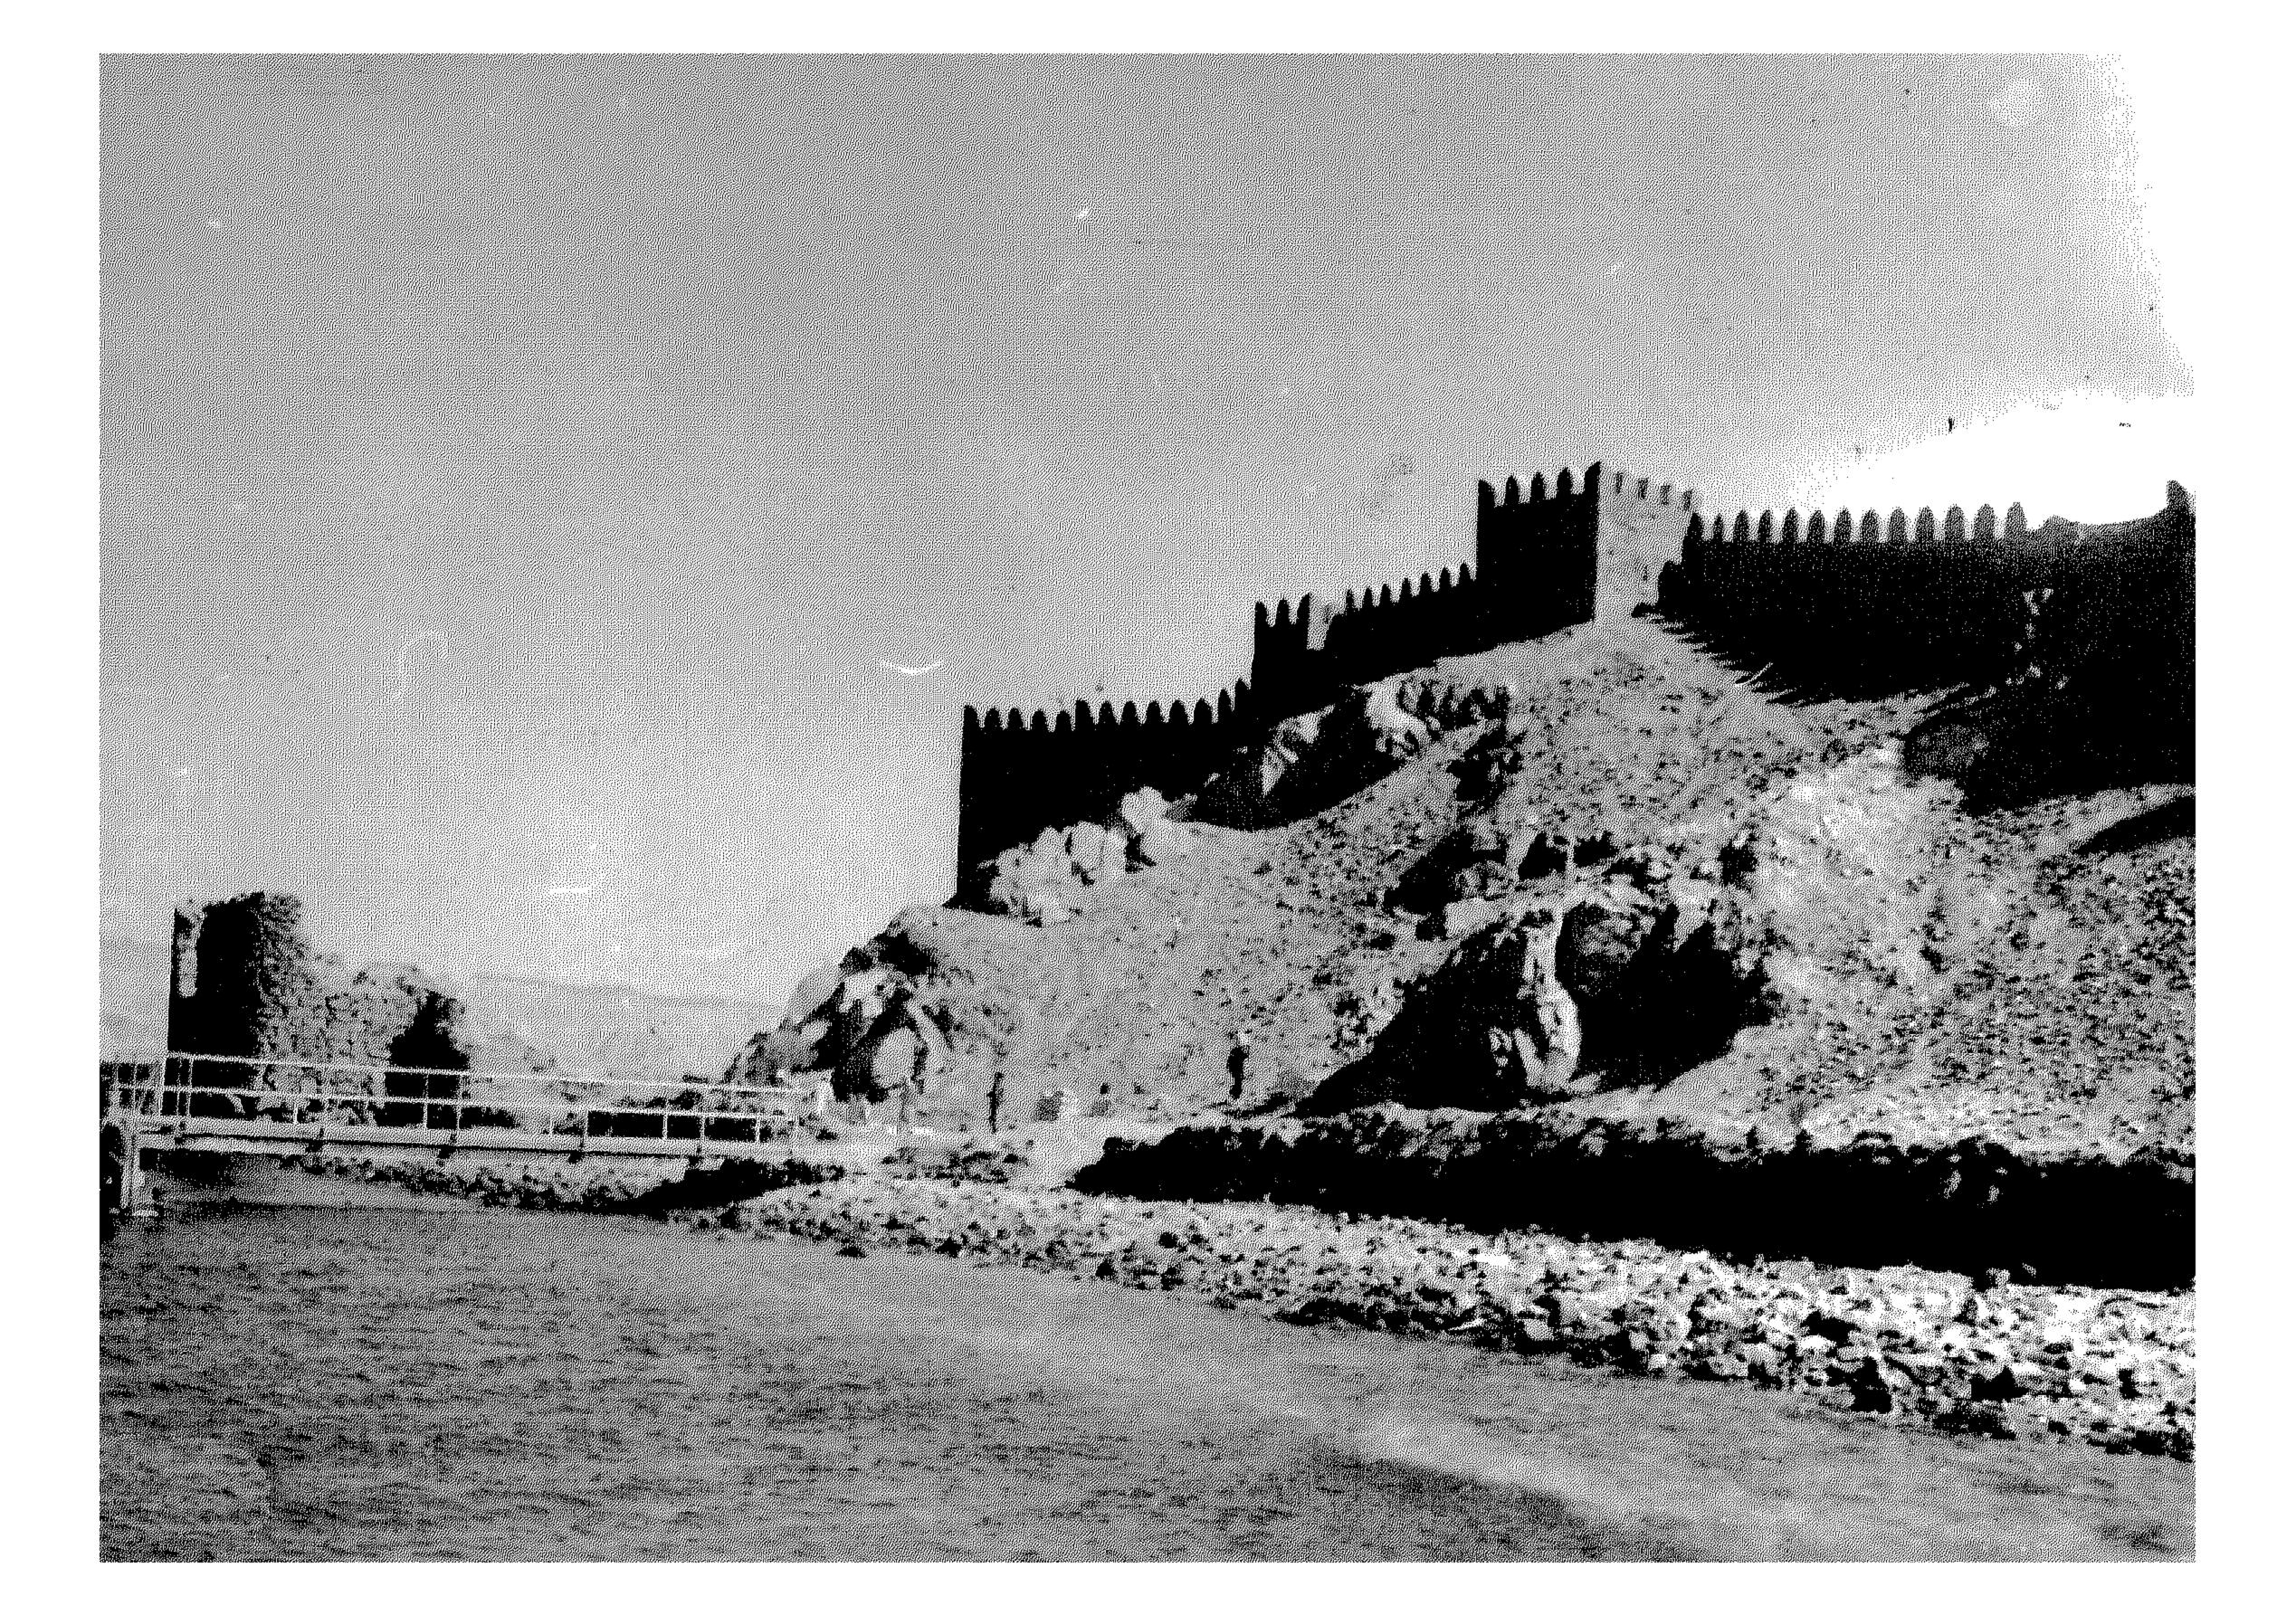
السور الغربي وأحد أبراج التحصينات الشمالية بعد الترميم .

The western wall and one of the northern fortifications towers after the restoration.
